Wie Thermografie das Bahnnetz schützt

Artikel vom **4. Oktober 2025**

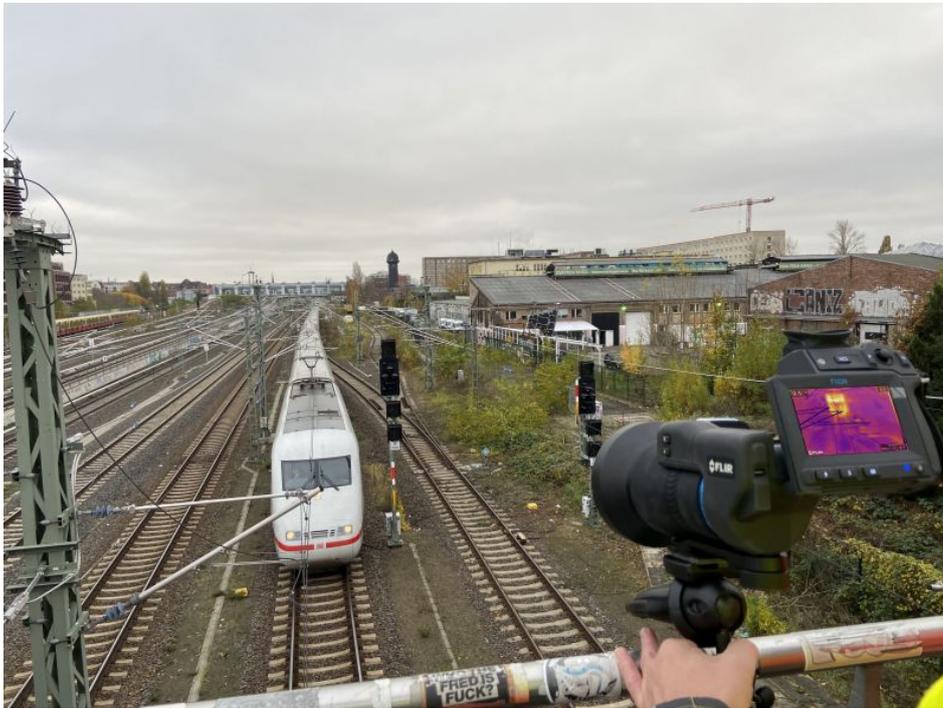
Die DB setzt für die vorausschauende Wartung schon seit vielen Jahren Wärmebildkameras ein (Bilder: Teledyne Flir)

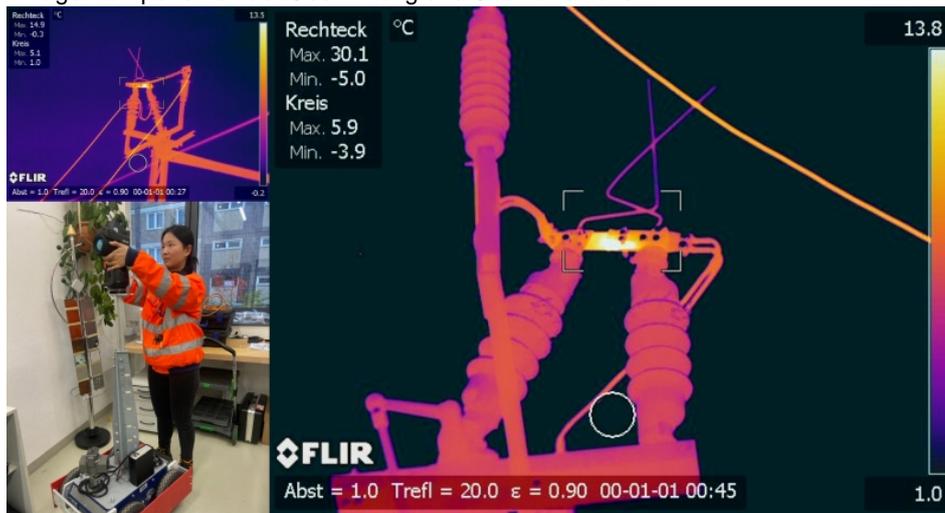
Thermische Auffälligkeiten wie überhitzte Kontaktstellen oder beschädigte Komponenten können frühzeitig erkannt und behoben werden.

Wärmebildkameras bereitzustellen – die Anwender müssen auch darin geschult sein, aussagekräftige Aufnahmen zu erstellen«, betont Andreas Blug von der Rolf Weber Gruppe. Thermische Auffälligkeiten wie überhitzte Kontaktstellen oder beschädigte Komponenten können frühzeitig erkannt und behoben werden.
